Bericht Nr.: 25M063837 **Berichtsdatum:** 22.04.2025

Güteüberwachung nach der "Verordnung über Anforderungen an den Einbau von mineralischen Ersatzbaustoffen in technische Bauwerke (Ersatzbaustoffverordnung - ErsatzbaustoffV)" vom 09.07.2021 und TL BuB E-StB

Typprüfung
1.	**Fremdüberwachung 2025**
	Prüfung nach TL G SoB Ziff. 4.2.
	Wiederholungsprüfung

PRÜFZEUGNIS

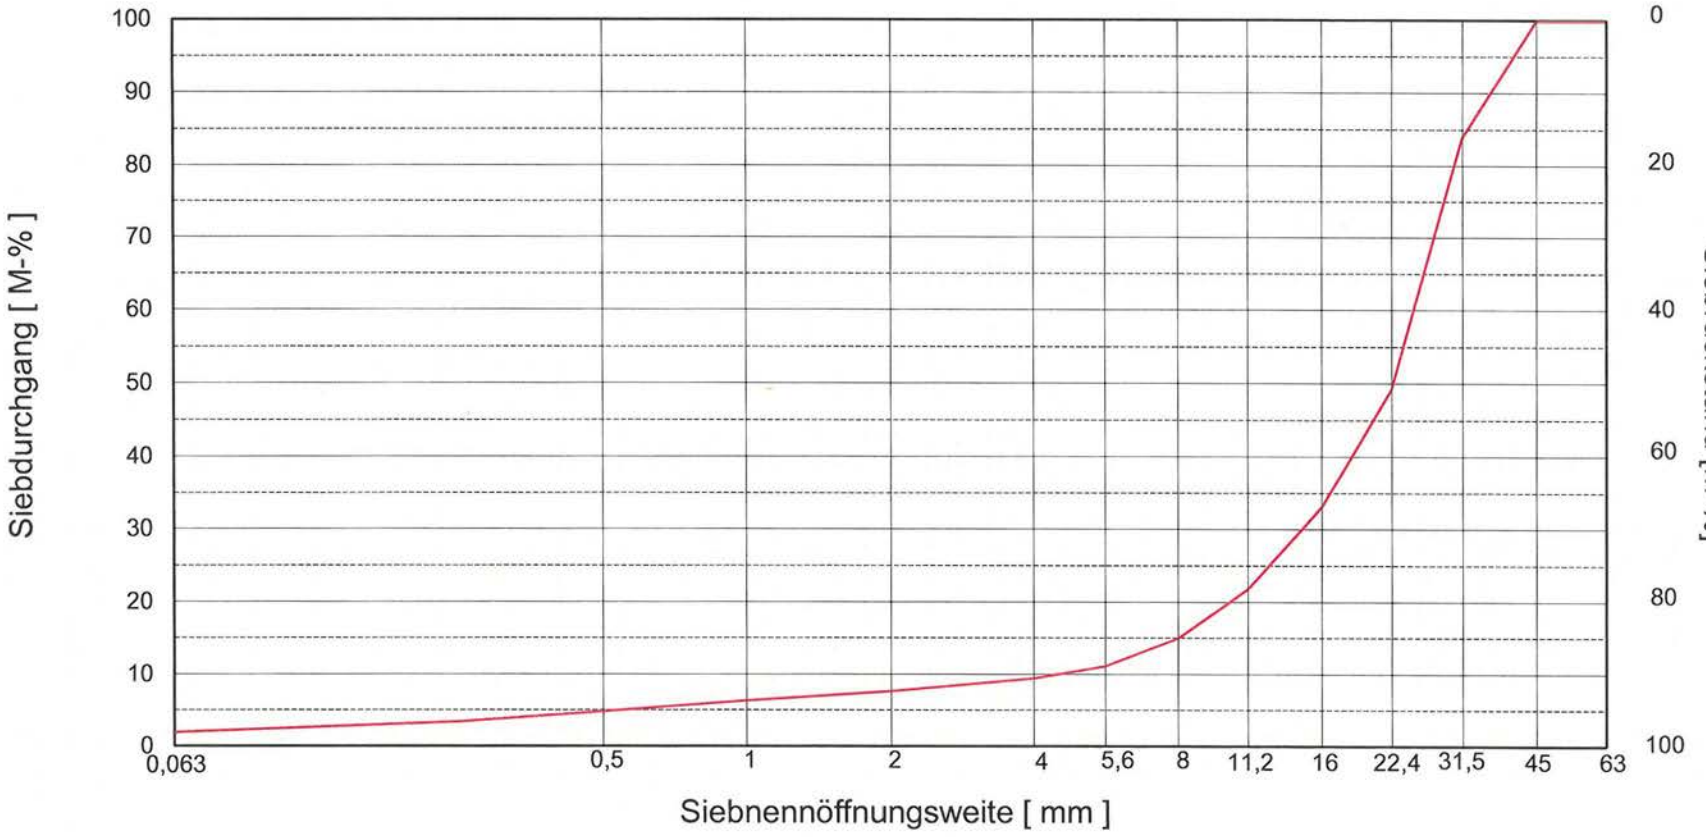
KORNGRÖßENVERTEILUNG

Der untersuchte Baustoff RC 0/32 ist nach der Korngrößenverteilung ein Korngemisch 0 bis 32 mm mit Überkorn bis 45 mm. Der Feinanteil <0,063 mm beträgt 1,9 M.-%.
